UNIVERSIDAD
NACIONAL
AUTÓNOMA DE
NICARAGUA,
MANAGUA

**Trabajo monográfico para optar al título de Ingeniera
Geóloga**

**«Caracterización de indicadores cinemáticos en zonas
potencialmente inestables a movimientos de masa en el
área de San Juan del Sur, Departamento de Rivas»**

Julio, 2019

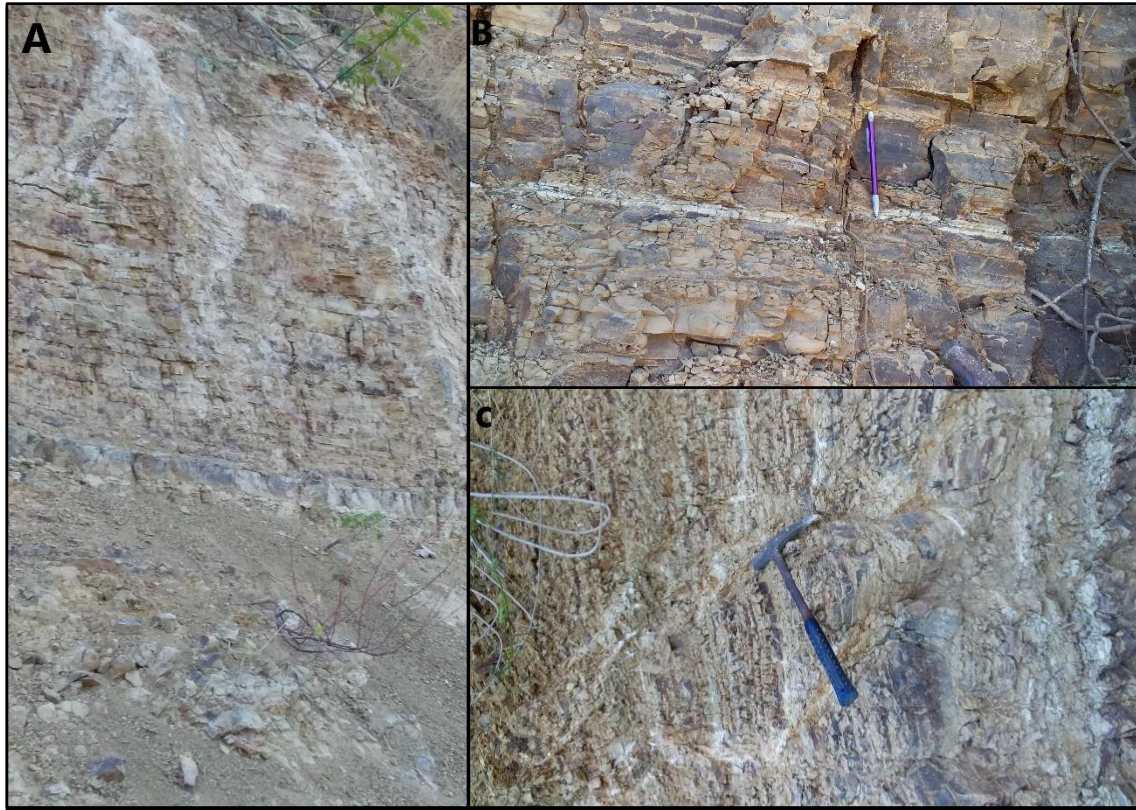
Estas rocas se caracterizan por presentar un alto grado de alteración y meteorización esferoidal, además son alteradas fuertemente por carbonato de calcio este también se encuentra en estratos de hasta 4 centímetros y rellenando fracturas. Morfológicamente esta unidad está presente en llanos dentro del casco urbano y en cerros estos alcanzando alturas de hasta 100 metros dentro

Foto 4.4. Unidad de Lutita, Carbonato de calcio en estratos y rellenando fracturas.

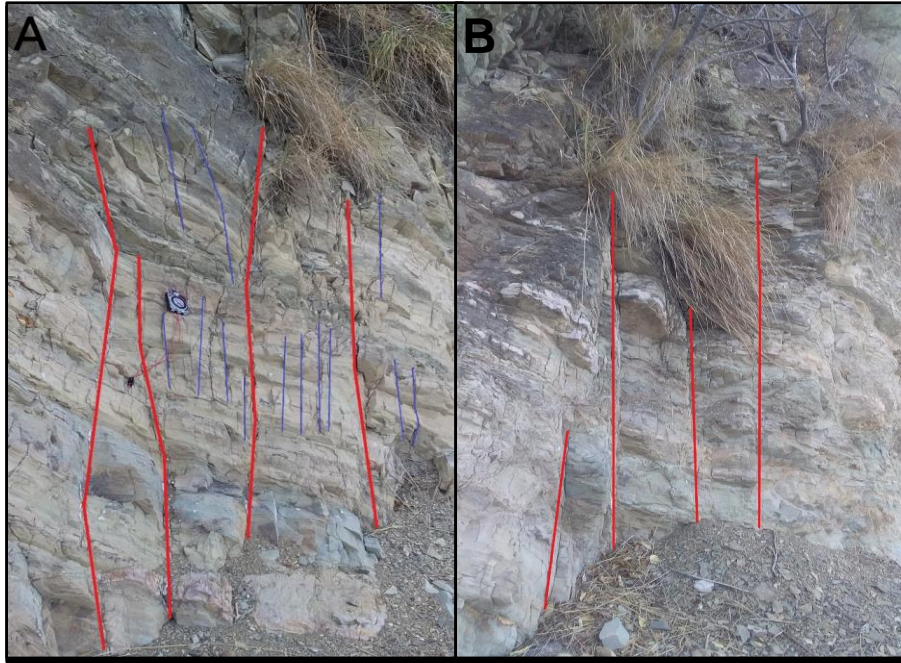
Para esta falla se identificaron indicadores cinemáticos tales como: sistemas de fracturas paralelas y curvilíneas con dirección predominante N-S (Foto 4.13), estas estructuras están oblicuas a la estructura principal formando un ángulo de 7° , esto indica que se trata de estructuras Riedel, las cuales nos muestran un movimiento vertical de la estructura.

Foto 4.13. Afloramiento de Lutitas y areniscas sistema de fallas El Mirador.

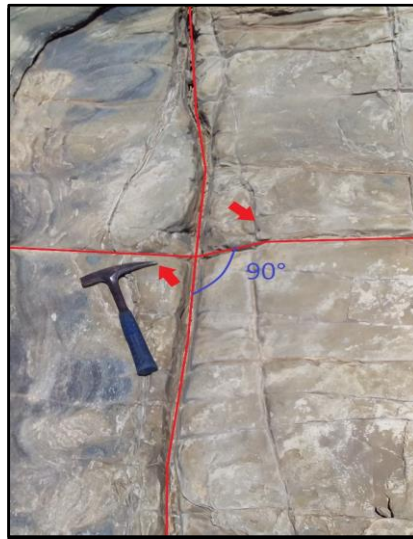
También se observaron fracturas en sistemas conjugados con direcciones noreste y norte-sur, estas estructuras forman un ángulo de 90° (Foto 4.14), este nos señala que los esfuerzos aplicados en esta zona están directamente relacionados de la zona de subducción de la placa de Cocos con la placa Caribe.

Foto 4.14. Afloramiento de Calizas, Sistema de fallas El Mirador.

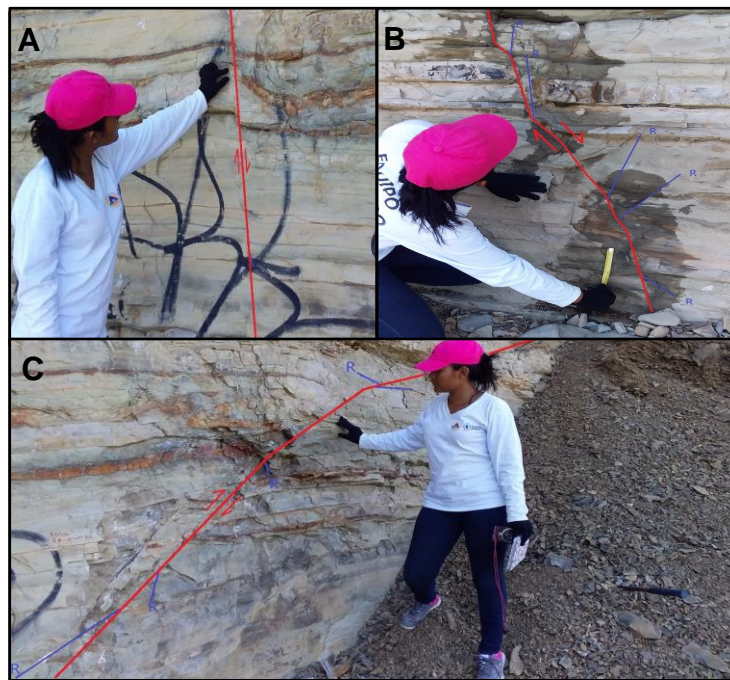
Se observaron tres fracturas de modo 3 paralelas entre sí (Foto 4.15) con direcciones N62°E y N70°E, la tercera tiene un desplazamiento de 50 centímetros y tiene un rumbo es N30°O, esta fractura a su vez está casi paralela a la falla La Loma.

Foto 4.15. Afloramiento de Lutitas en Sistema de Fallas El Mirador

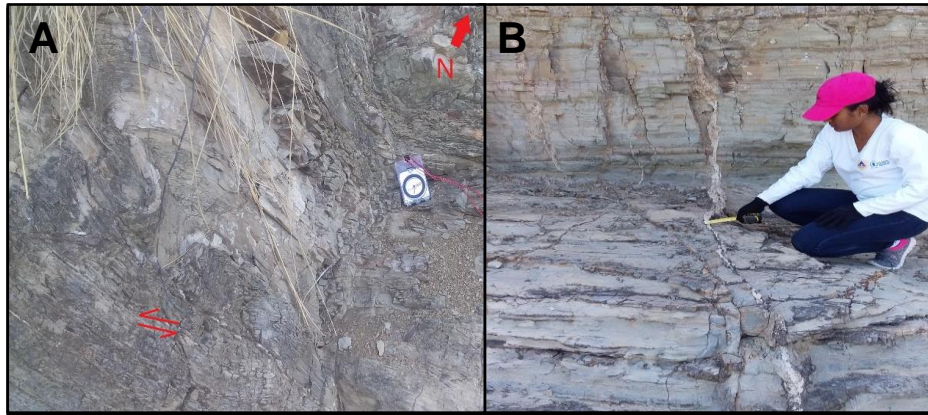
También se observaron pliegues de funda (Foto 4.16.A) con dirección NO de hasta 40 cm de tamaño, este está rotado hacia el oeste en dirección al fallamiento antes descrito. Calcita rellenando fracturas son comunes en el sitio (Foto 4.16.B), en la fotografía tal se puede observar la mineralización de estas, la cual tiene una dirección N-S (Foto 4.16).

Foto 4.16. Afloramiento de Areniscas y Lutitas, mirador Cristo de la Misericordia.

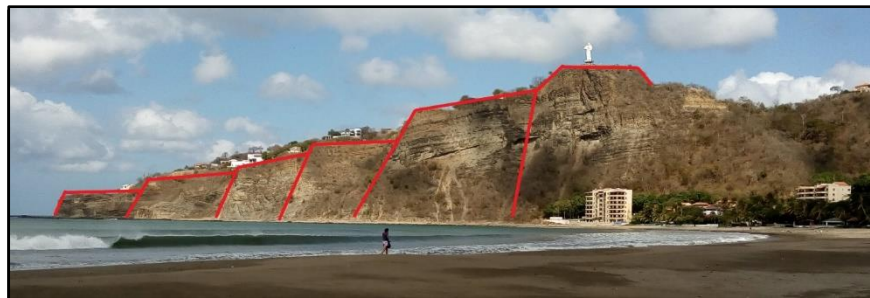
Se observó que todo el afloramiento de roca fue afectado por esfuerzos compresivos originando fracturas con un desplazamiento mínimo inverso, posteriormente otros procesos de liberación de energía ocasionaron que los bloques cayeran formando fallas normales formando estructuras en dominó (Foto 4.17).

Foto 4.17. Área del cristo de la misericordia, San Juan del Sur.

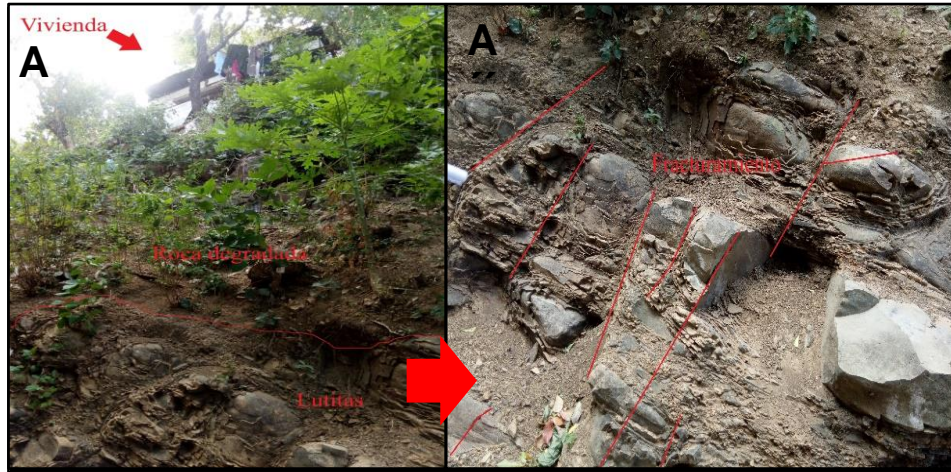
Foto 4.26. Vivienda ubicada sobre rocas de tipo Lutitas totalmente meteorizadas y fracturadas.

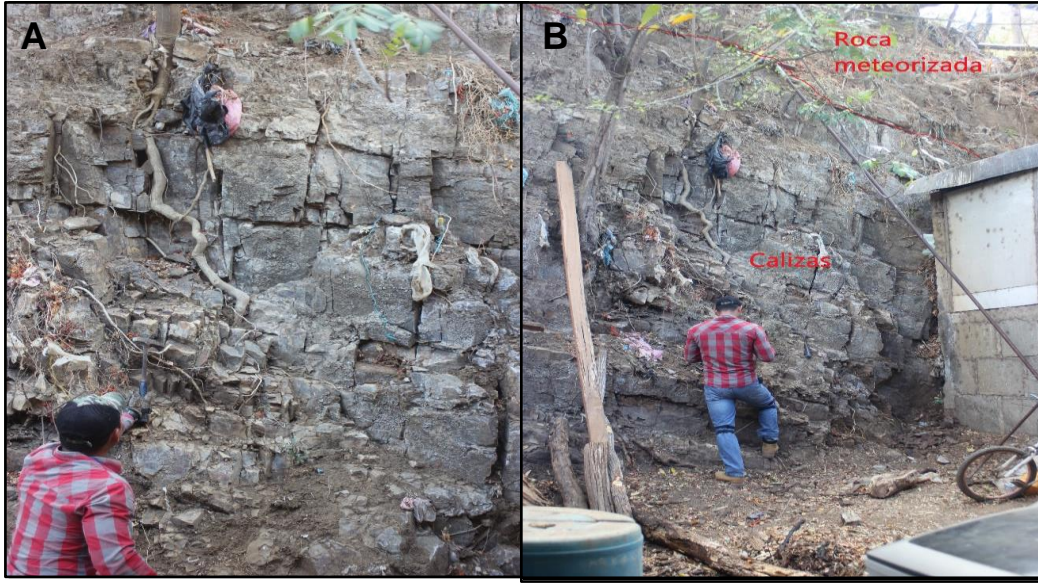
Foto 4.27. Desprendimiento de Rocas y bloques, Unidad de Calizas

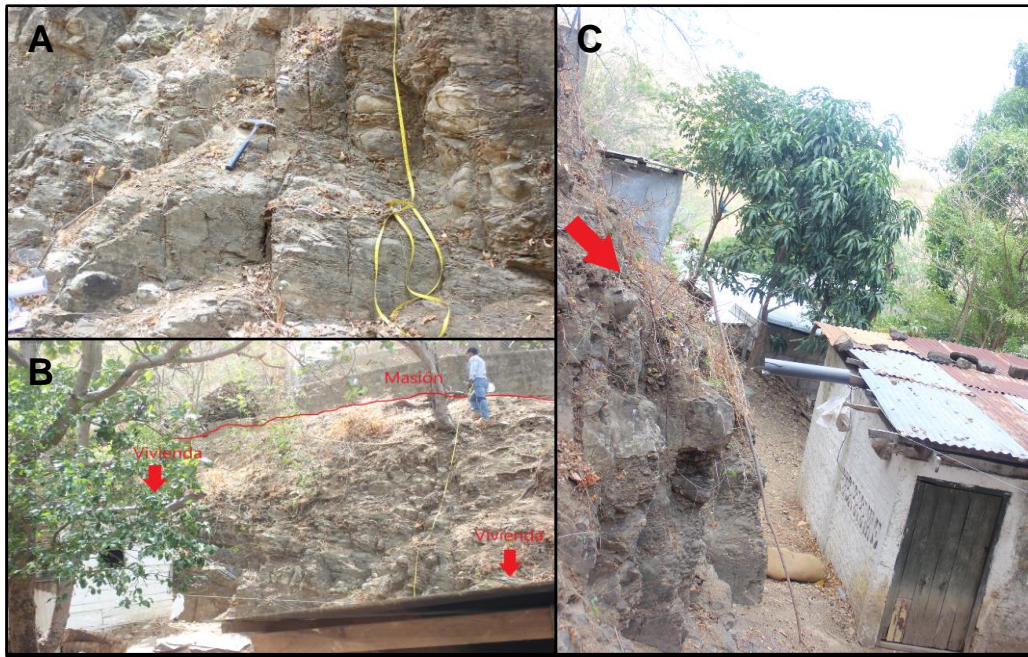
Foto 4.28. Inestabilidad en el barrio Camilo ortega, unidad Lutita

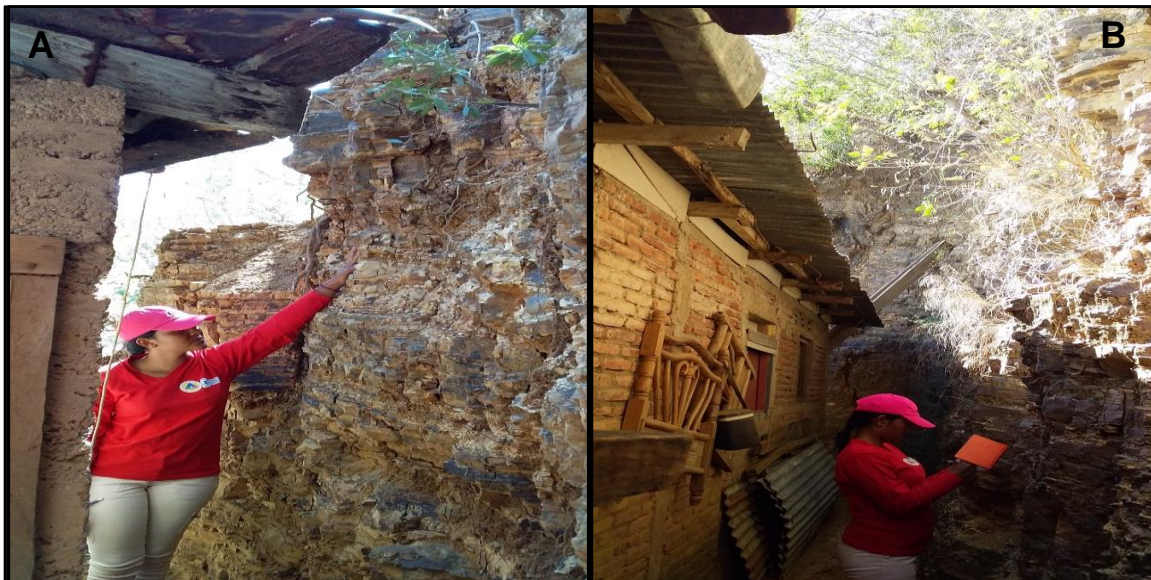
Foto 4.29. Inestabilidad del terreno en el Barrio Zacarías Mora

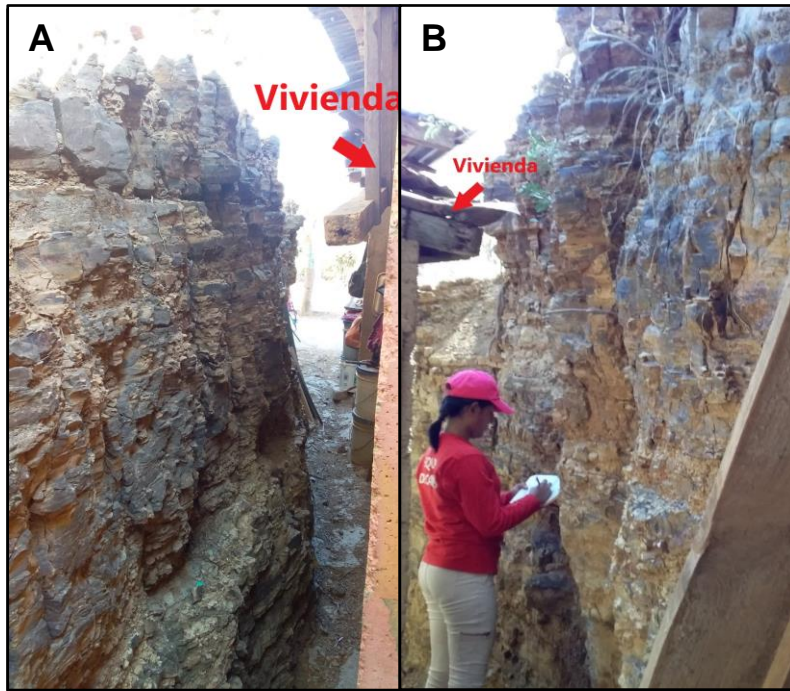
Foto 4.30. Unidad Lutita afectada por fracturas con apertura de hasta 4 cm.

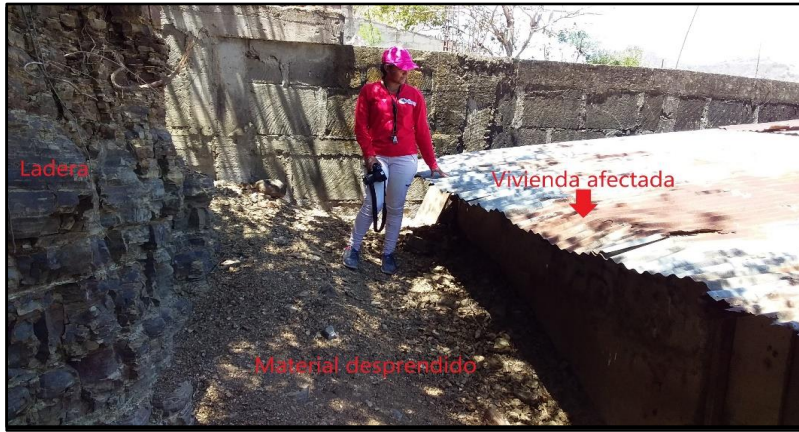
Foto 4.31. Caída de detritos en el Barrio Zacarías Mora.

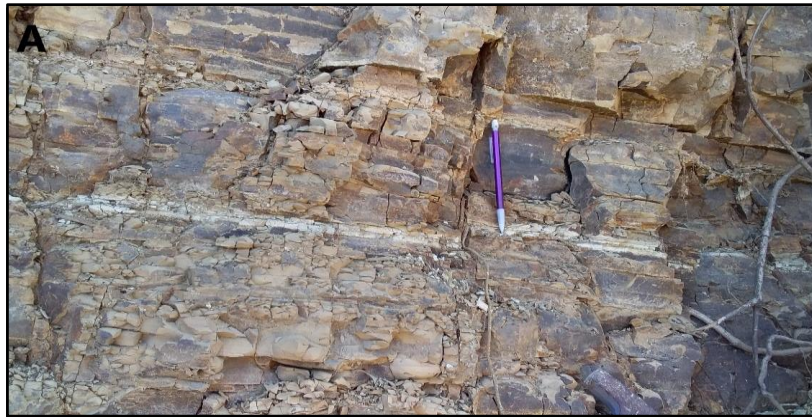
Foto 4.32. Fracturas con desplazamiento en el Barrio Zacarías Mora.

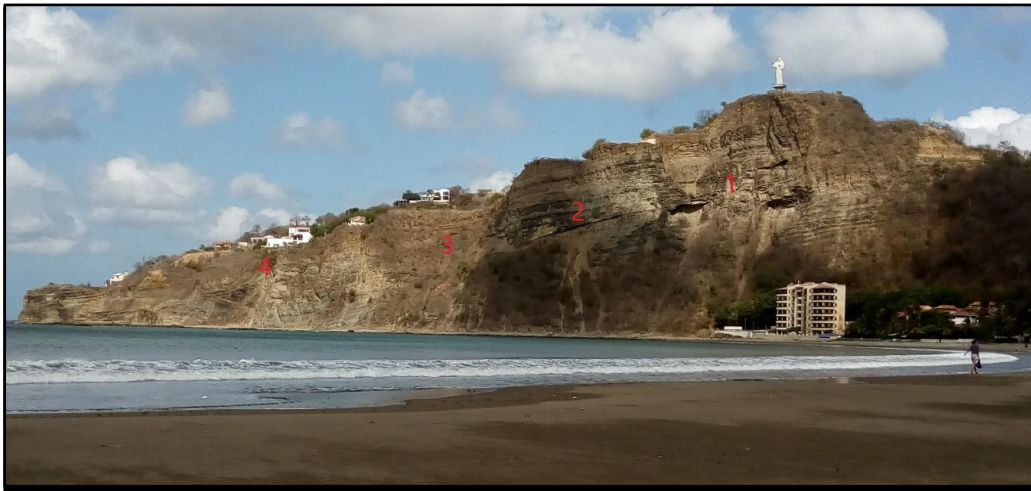
Foto 4.33. Caída de detritos, rocas y bloques en el mirador del Cristo de la Misericordia.

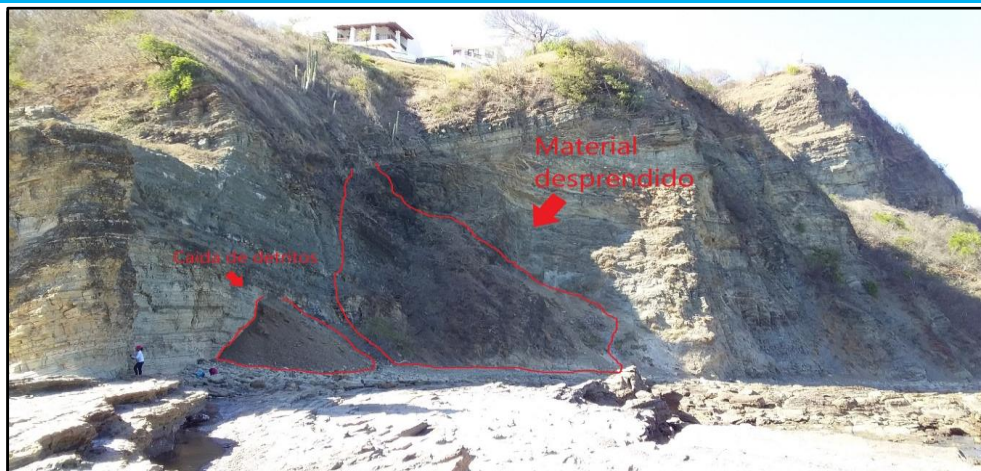
Foto 4.34. Caída de detritos, mirador del Cristo de la Misericordia.

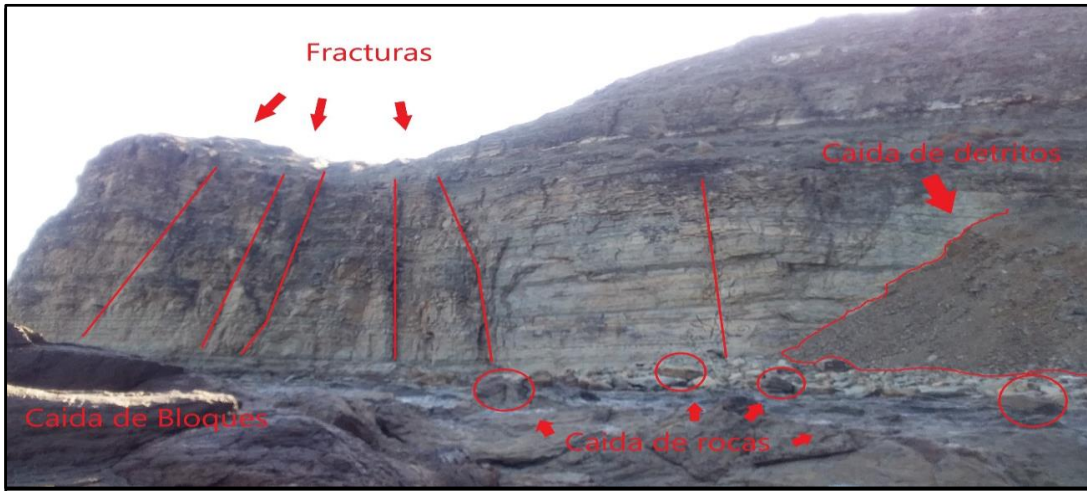
Foto 4.35. Alto grado de fracturamiento ocasionando movimientos de masa.

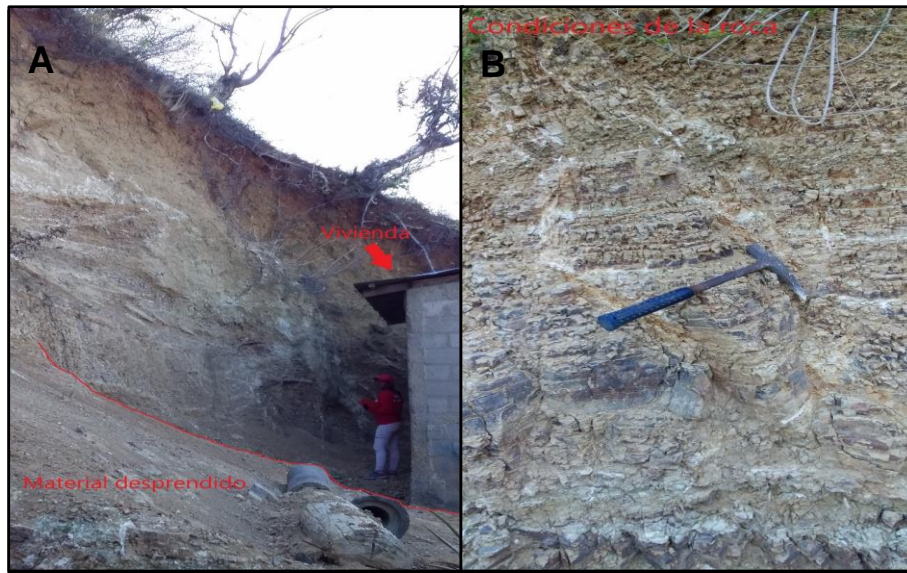
Foto 4.36. Inestabilidad del terreno en el barrio Las Pampas.

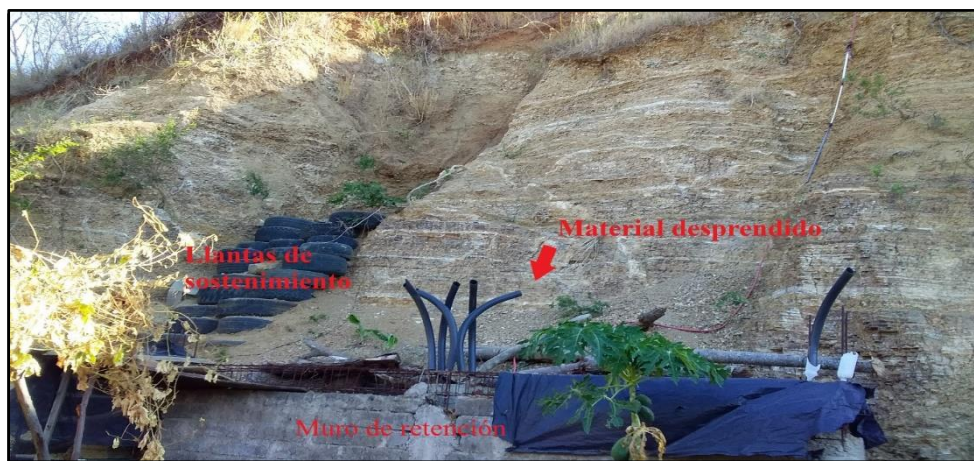
Foto 4.37. Ladera afectando viviendas en el barrio Las Pampas.

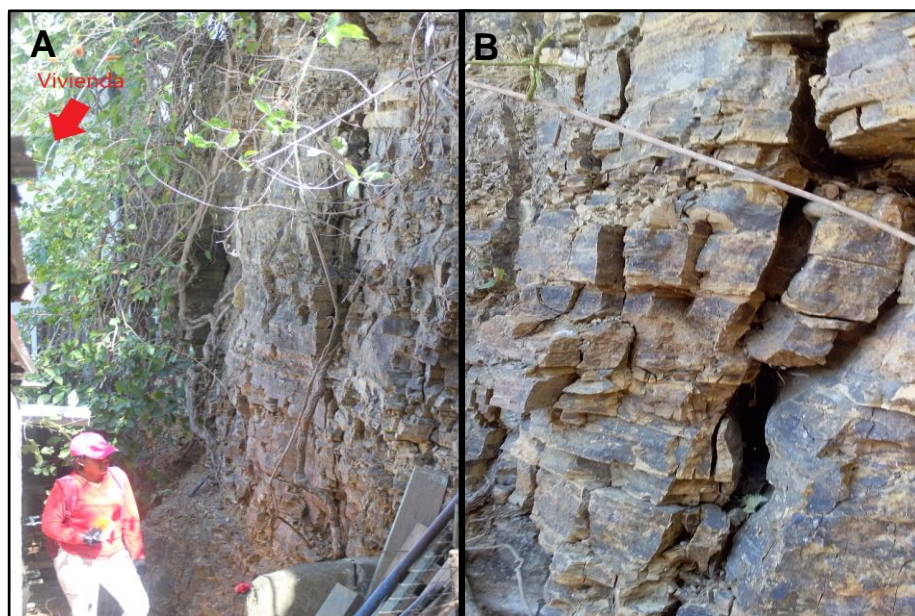
Foto 4.38. Inestabilidad del barrio Pedro Joaquín Chamorro.
